Sterilizáció szabályozása

Esettanulmányok a gyógyszeriparból

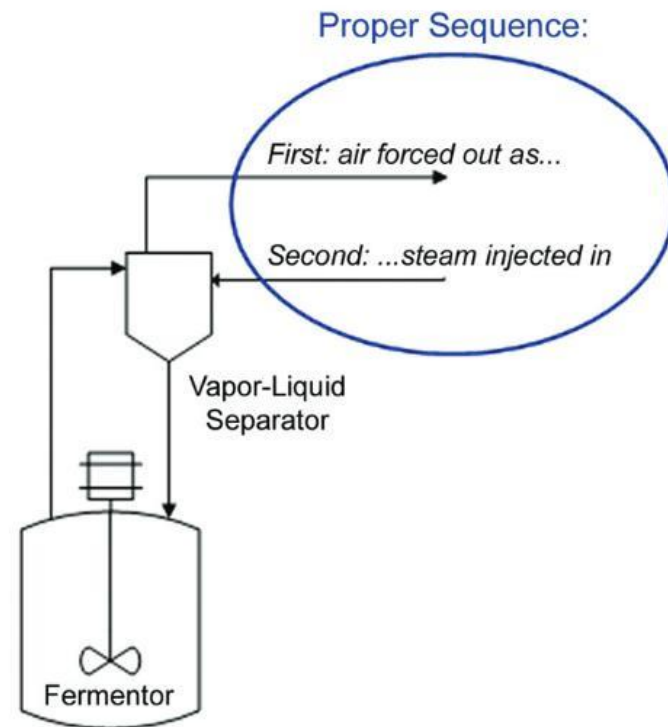
(Not) Hot Pockets

A SIP automatikájának átállítása kis mértékben megváltoztatta a sterilizáció programját

↓
Készt a gőz betáplálása a fermentor fölött elhelyezett gáz-folyadék szeparátorba (VLC).

↓
A levegő csapdába került a szeparátorban, felhígította a sterilizáló gőzt, nem érte el a megfelelő hőmérsékletet, idegen mikroorganizmusok telepedtek meg benne

↓
Ha habzás vagy egyéb ok miatt megemelkedett a szint és elérte ezeket a területeket, visszafolyva befertőzte a fermentort

Ártalmatlannak tűnő apró változtatások is felboríthatják a sterilizálási ciklust

A nyomás emelkedését nem szabadott volna figyelmen kívül hagyni

A műszerek azt jelezték, mindenhol elérte a sterilizálási hőmérsékletet a rendszer: nem szabad feltétel nélkül elhinni!

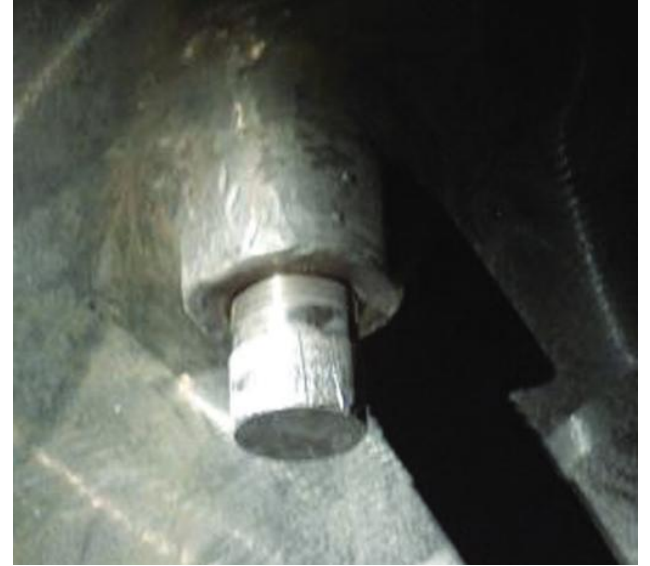
A képen látható csavarmenetes dugó a fermentor belsejében, annak gőzterében helyezkedett el. Az üreges rész a dugó külső oldalán, a steril határon kívül, meg volt telve folyadékkal, kosszal és olajjal.

A sokévnnyi SIP ciklus alatt a menetes dugó kissé eresztetni kezdett, tradicionális és mikrobiális szennyezést juttatva a rendszerbe. A rés azonban olyan kicsi volt, hogy a rutin nyomásellenőrzés során nem vették észre.

A menetes dugót hegesztéssel lezárták, és szellőző sapkákat helyeztek a csővég külső oldalára, ami megakadályozta hogy ismét felgyűljön benne a szennyezés.
